# 校內改善工程

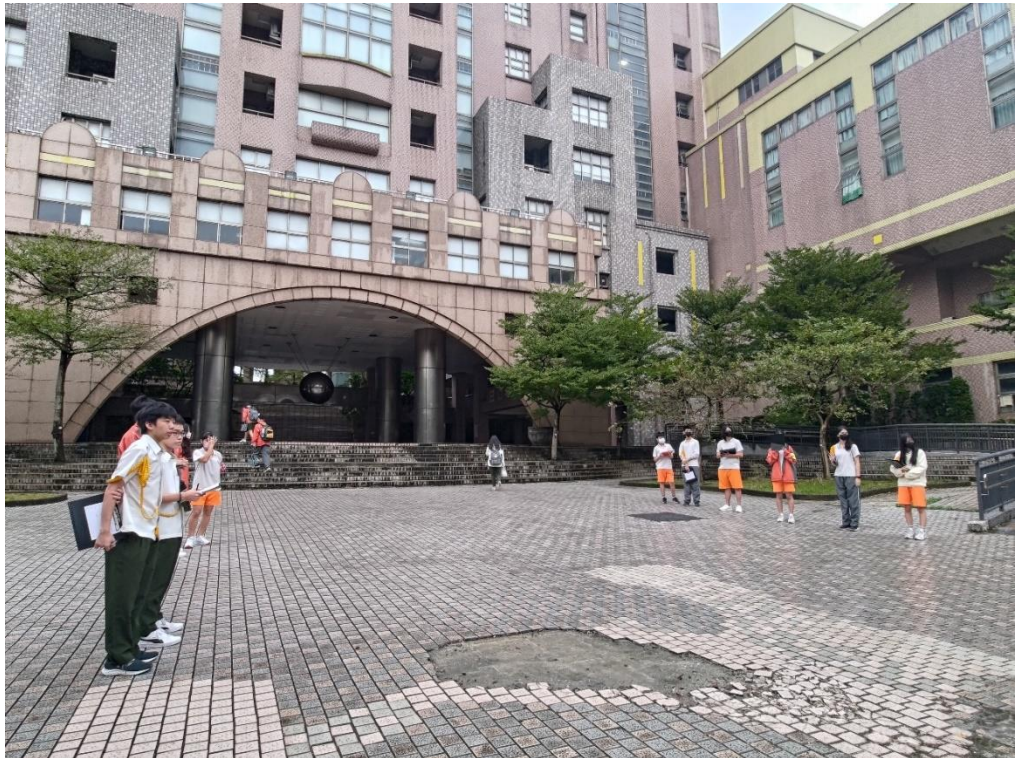
(一)  
大門地坪  
整修

正門廣場易積水且磁磚破裂

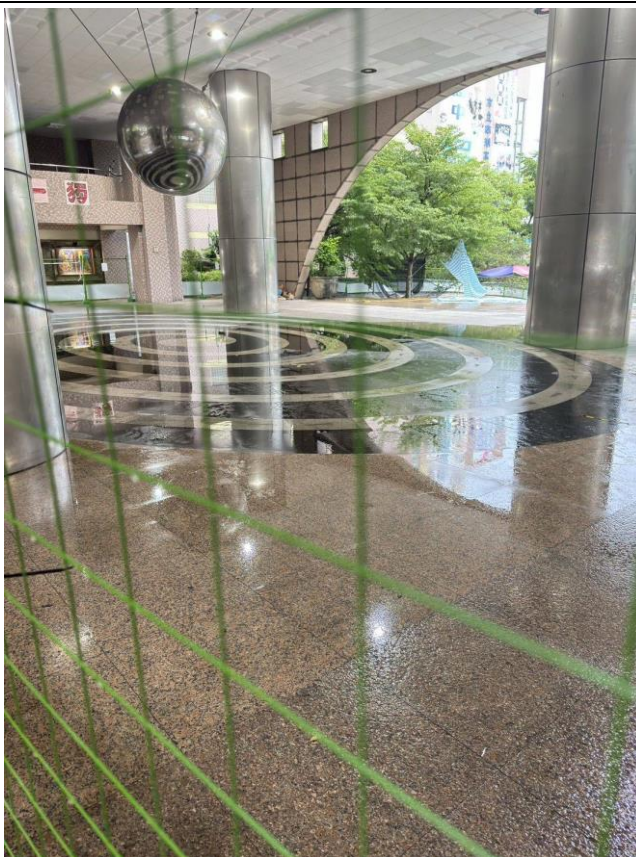
改善前

下雨後中庭容易積水，造成行走上之危險

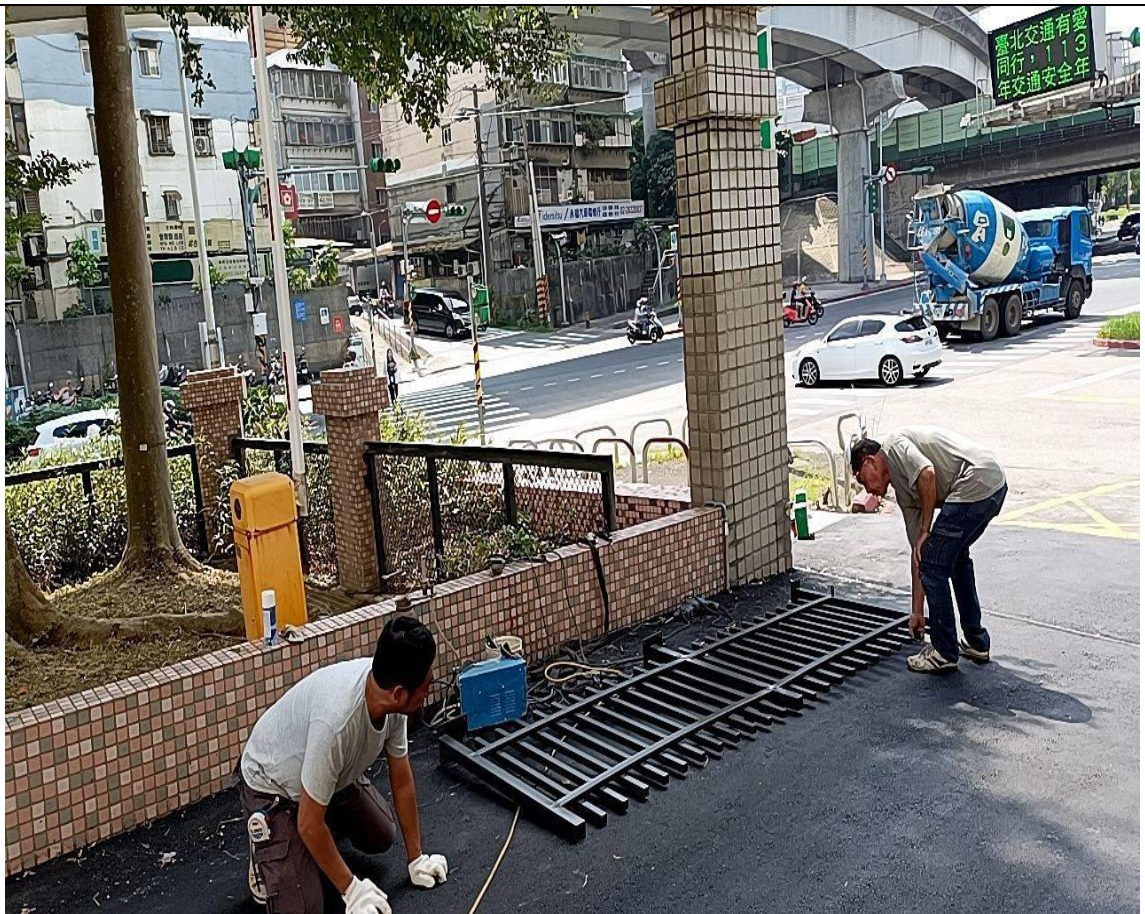
(三)車道  
柵欄桿置  
換

學生為家長汽機車接送者，車輛開進康寧路 222 巷後，學生會抄捷徑從車道門入校  
改善後
